جامعة ٦ أكتوبر كلية الهندسة قطاع خدمة المجتمع والبيئة

تقرير مركز الإستشارات والاختبارات الهندسية والبحثية والتدريب ٢٠٢٢/٢٠٢١

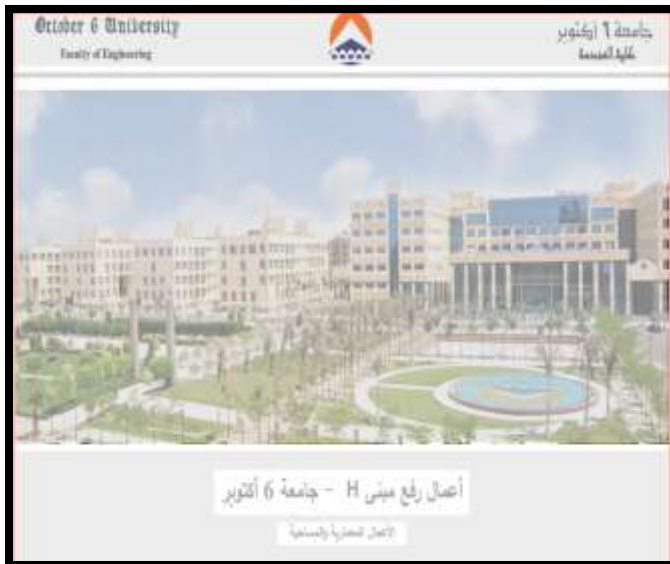
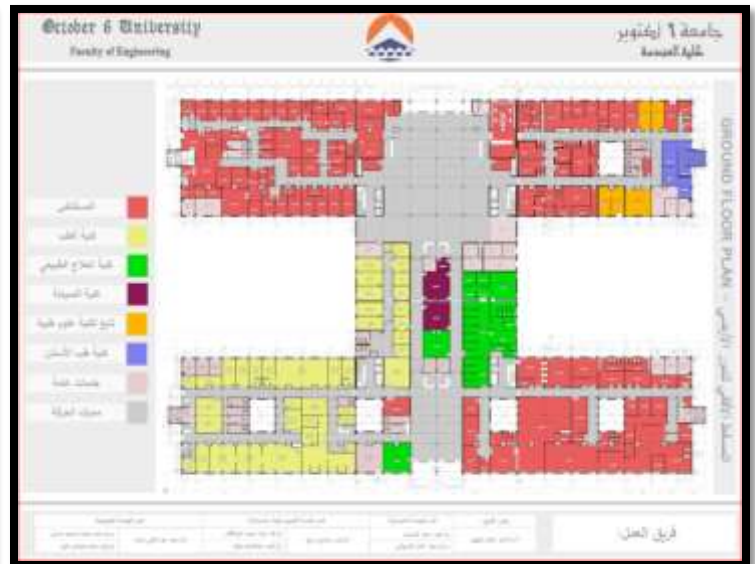
١. قام فريق من أعضاء هيئة التدريس والهيئة المعاونة من كلية الهندسة بإجراء الرفع الهندسي ورسومات الوضع الراهن لمبني المستشفى بداية من ١٠/١٠/٢٠٢٢م.

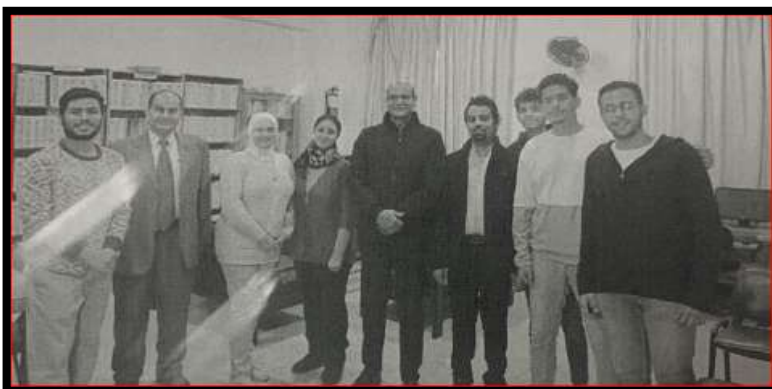
٢. في إطار تنمية الجانب العملي والتطبيقي لطلاب قسم الهندسة الكهربائية قام طلاب المستوى الرابع بشعبة هندسة القوي والالات تحت اشراف اعضاء هيئة التدريس والهيئة المعاونة بتصميم وتجهيز وتركيب محطة طاقة شمسية لتوليد طاقة كهربائية بقدرة ٣٩٠ وات أعلى سطح مبني كلية الهندسة لتغذية وانارة غرفة الجودة بالكلية بعدد ٦ لمبات ليد بقدرة ١٢ وات في تاريخه ٢٠٢٢/٣.
